Estudio de Caso: Urb. Floral Park

Departamento de Planificación Urbana, Ambiente y Permisos 6 de octubre de 2014

Estudio de Caso: FLORAL PARK

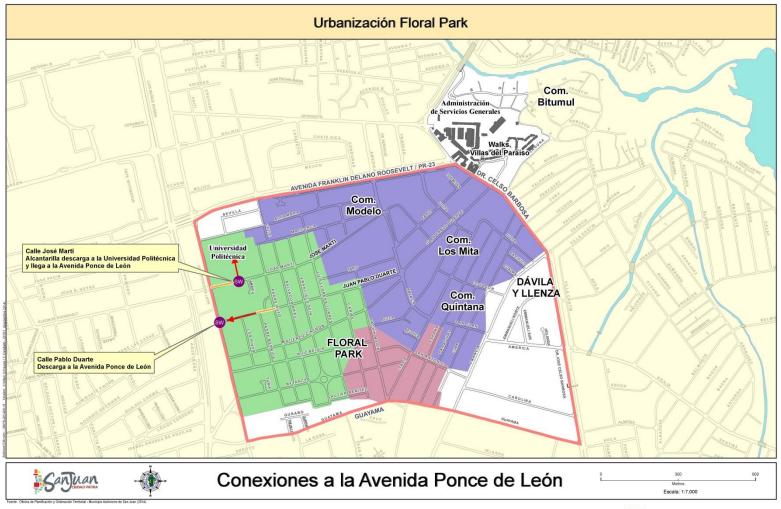
- Descripción punto bajo 1:
 - Calle José Martí: Se construyeron varias alcantarillas pluviales que se conectan al sistema privado de la Universidad Politécnica. Este sistema se conecta al de la Ave. Ponce de León.
 - Calle Juan Pablo Duarte: Existe un punto bajo (C/ Padre Berríos, Padre Rufo) donde se construyeron varias alcantarillas que se conectan al sistema de la Ave. Ponce de León.

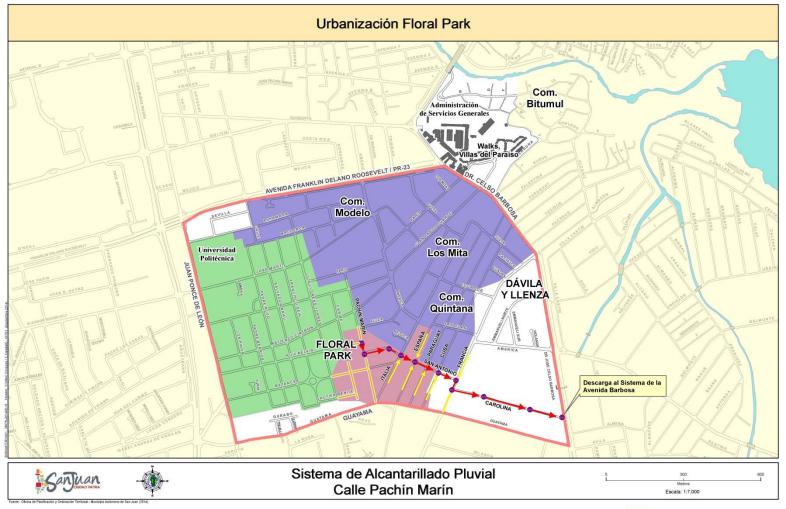
- Descripción punto bajo 2:
 - Calle Pachín Marín: Existe un punto bajo en el tramo entre las calles Ruíz Belvis, San Antonio y Betances.
 - Este sistema de alcantarillado pluvial que se origina en la calle Pachín Marín, fluye por las calles San Antonio, tramo de la Francia, y continua por la Carolina, hasta la Ave. Barbosa.
 - Aunque esta tubería pluvial es de 36" pulgadas, se tapa con mucha frecuencia por la acumulación de hojas y basura.

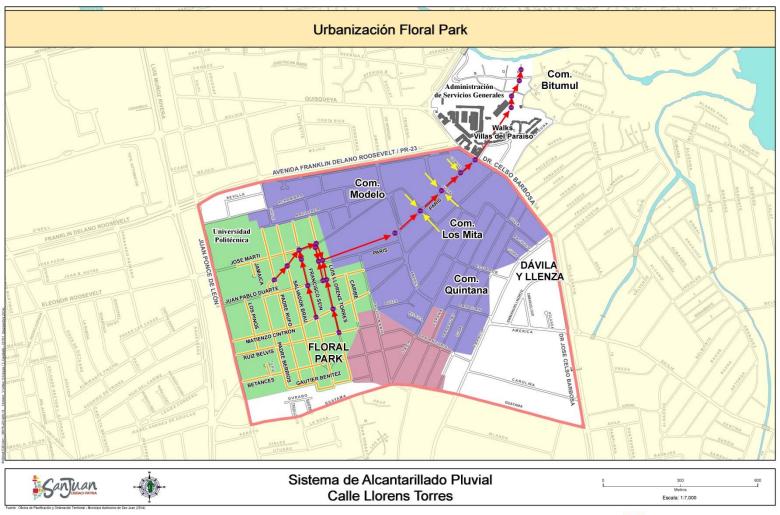
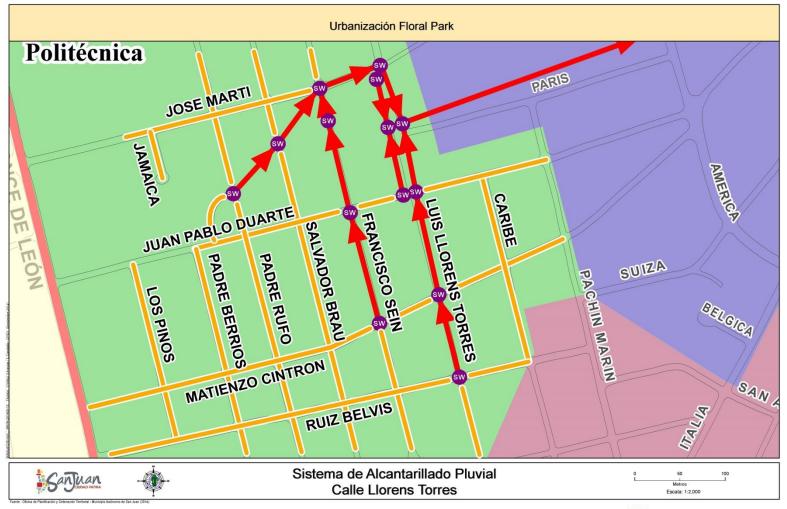
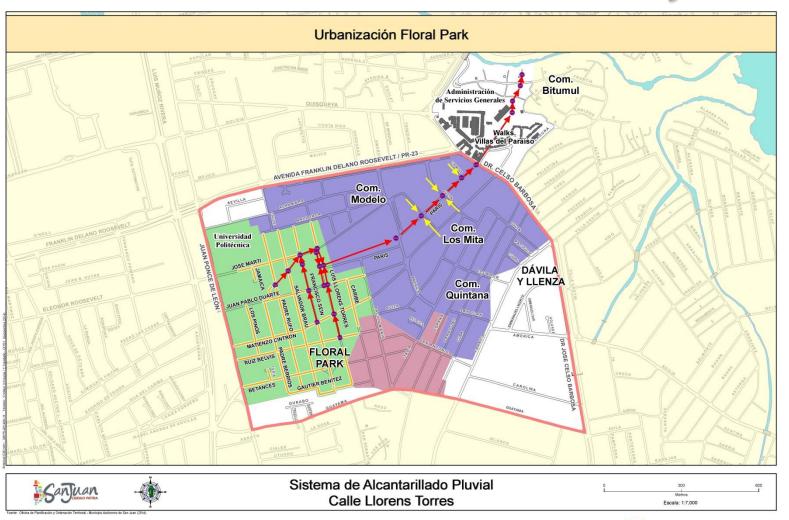
- Descripción punto bajo 3:
 - Calle Luis Llorens Torres: Existe un punto bajo en el tramo entre las calles José Martí, París y Juan Pablo Duarte.
 - En la Calle Francisco Seín existe un sistema sencillo, que comienza en la intersección con la Calle Matienzo Cintrón hasta la José Martí.
 - Esta tubería es de 12 pulgadas de diámetro.

- Descripción punto bajo 3: (cont.)
 - Existen dos alcantarillas en la Calle Padre Rufo y en la Calle Salvador Brau que se conectan al sistema en la Calle Francisco Seín.
 - Existe un sistema de alcantarillado pluvial principal en la calle Luis Llorens Torres que consta de varias atarjeas pluviales de 2 x 4 pies que descargan a una atarjea de 9 x 8 pies, aproximadamente.

- Descripción punto bajo 3: (cont.)
 - Esta atarjea recorre la Calle París, en donde varias alcantarillas se conectan a ella, continúa hasta descargar al Caño Martín Peña en la Comunidad Bitumul.
 - Podemos decir que el área más crítica se encuentra en la Calle Luis Llorens Torres, pues esta área sirve como charca de retención.
