Estudio de Caso: Urb. Floral Park

Departamento de Planificación Urbana, Ambiente y Permisos 6 de octubre de 2014

Estudio de Caso: FLORAL PARK

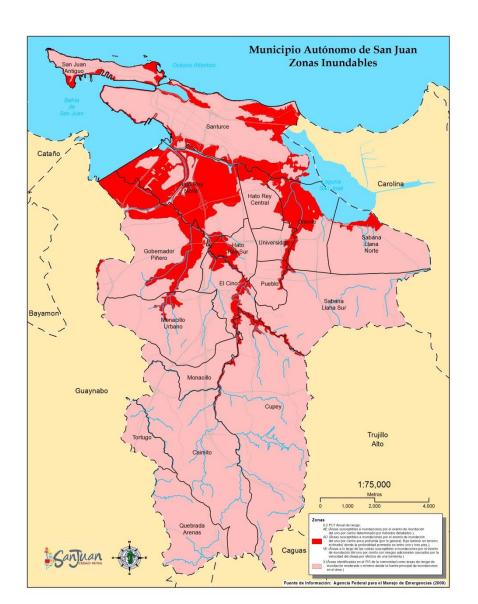
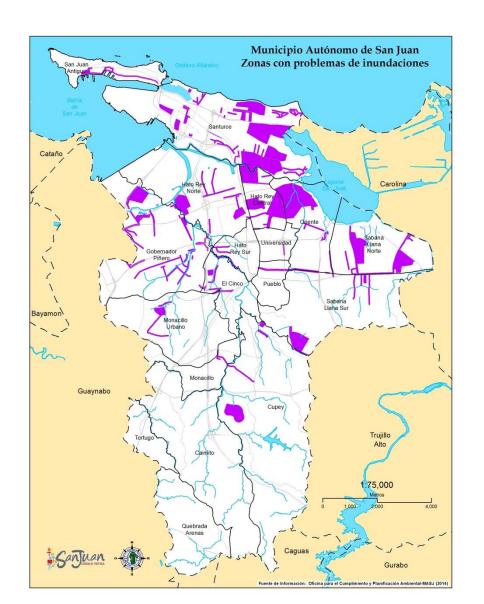
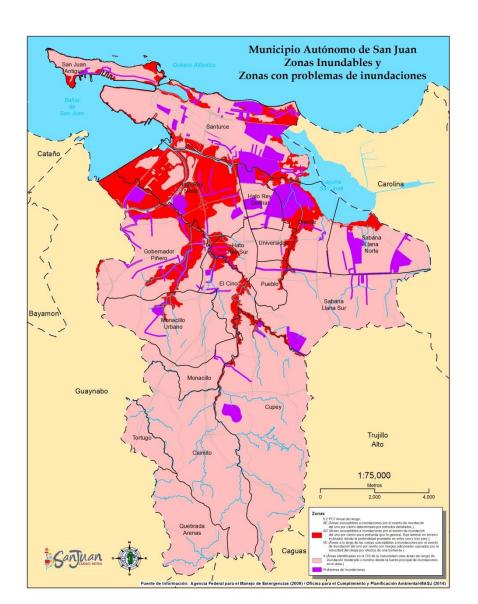
Áreas inundables en San Juan

- Las áreas inundables se encuentran principalmente al norte del Municipio.
- Las áreas más críticas se encuentran en los barrios Santurce, Hato Rey, Oriente y Gobernador Piñero (Puerto Nuevo).

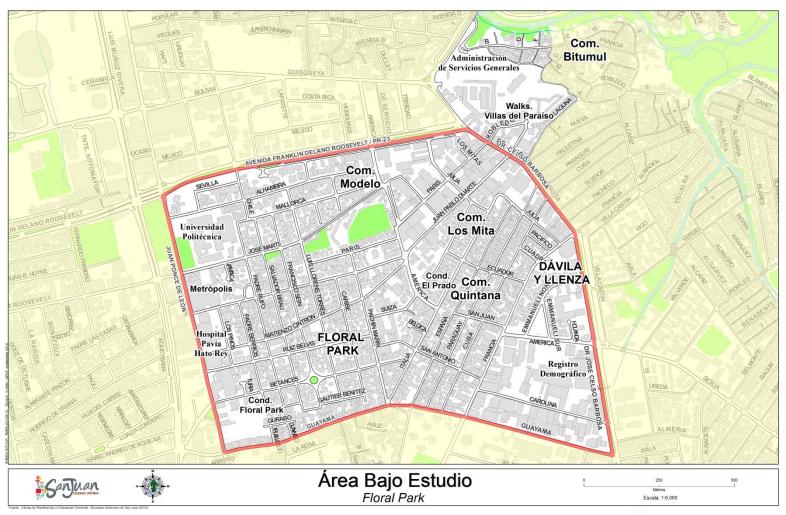
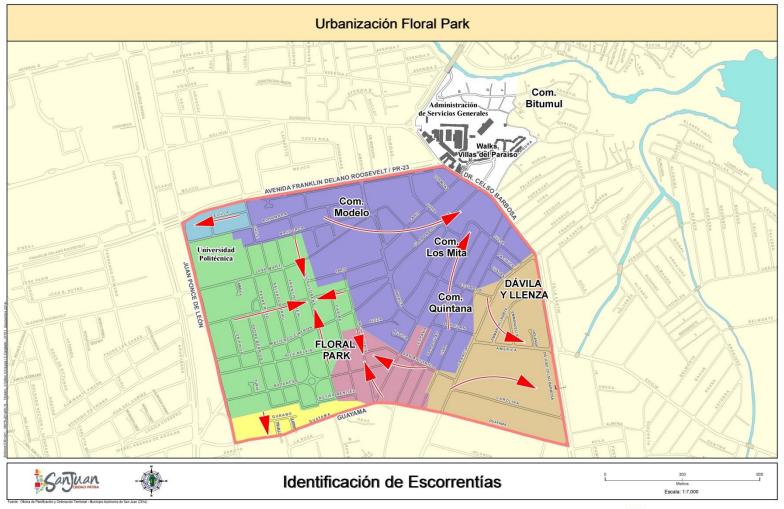
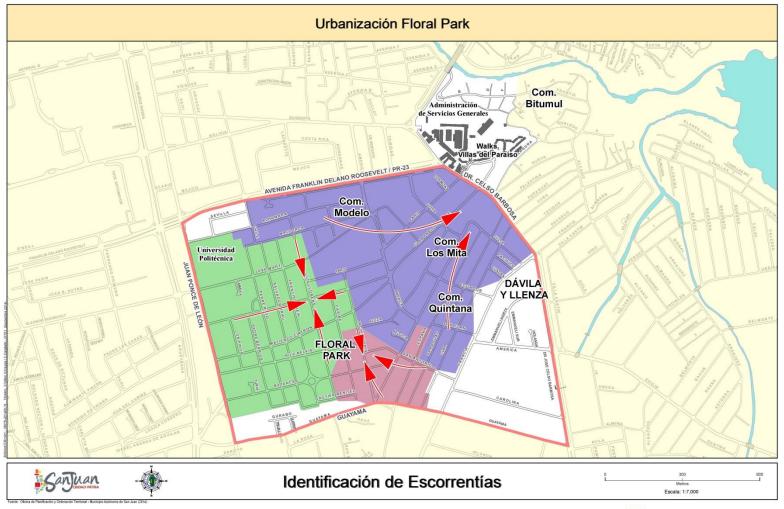
- Encontramos que en la Urb. Floral Park existen varios puntos bajos o de poca elevación que son críticos.
- Para atender la acumulación de escorrentía pluvial en estos puntos, se construyeron dos (2) sistemas de alcantarillado pluvial independientes o se realizaron conexiones a sistemas existentes.

- Descripción punto bajo 1:
 - Calle José Martí: Se construyeron varias alcantarillas pluviales que se conectan al sistema privado de la Universidad Politécnica. Este sistema se conecta al de la Ave. Ponce de León.
 - Calle Juan Pablo Duarte: Existe un punto bajo (C/ Padre Berríos, Padre Rufo) donde se construyeron varias alcantarillas que se conectan al sistema de la Ave. Ponce de León.
